多目的海洋観測ブイを用いた津波警報システムのための音響測深による波高観測機能の検証

Verification of Accuracy of Wave Height Measuring System by Echo Sounding System For Tsunami Warning System Using Multi-Purpose Maritime Observation Buoy Network

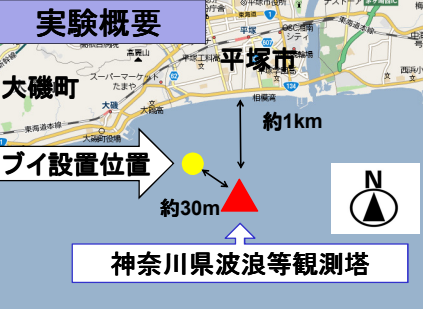
実験概要

ブイ諸元
 ・高さ:約1130mm
 ・最大幅:約1400mm
 ・重量:200kg(機器+電源 約23kg)
 ・使用電源:大容量リチウム1次電池
 ・通信機器:無
 使用水深観測機器
 ・音響測深機TDM-9000A
 (タマヤ計測システム)

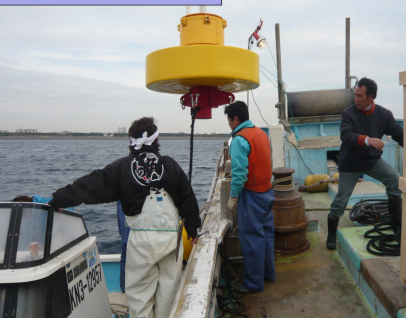
設置と回収

設置回収者:神奈川県平塚市漁業協同組合
設置、回収人数:5人
設置回収に必要な船舶数:2隻
設置回収時間:約3時間
使用繫留柵:テトロンクロスローブ
使用重石:土のう
結果:漁業関係者による設置、回収を行うことで、専門の技術者を雇うことなく、設置、回収、維持管理が可能なることを確認した。

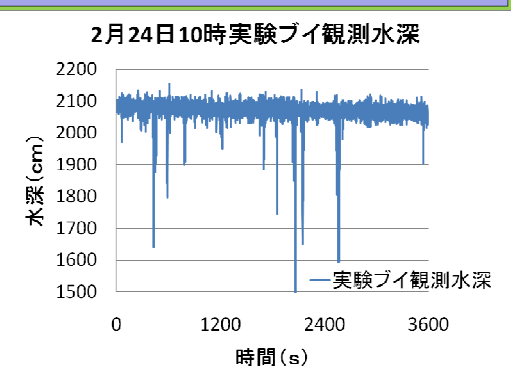
音響測深機による波高観測の結果

全体としては、安定して水深を観測出来ていた。ただしノイズの観測が実験期間中に数回見られた、このノイズは魚などを感知した可能性がある。他に観測値が約20分間連続に観測できない事態(原因不明)があった。

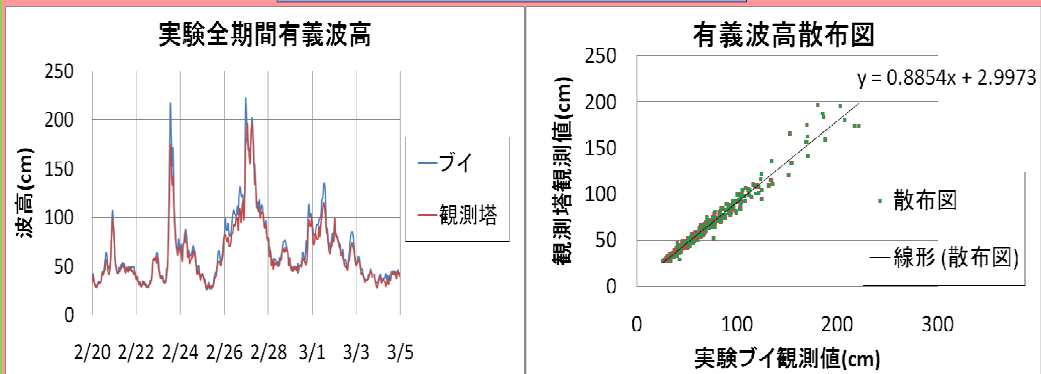
観測値分析結果

上の2つのグラフは実験全期間での有義波高の比較である。左のグラフからは、2m程度の波高までは、音響測深機による水深観測で波高を精度よく観測できることが確認された。ただし、その精度は、右のグラフを見ると音響測深機による波高が実際よりも12%ほど高く評価されていることがわかる。今回実験で使用したブイは、大きさと形状、設置方法を原因として、風と波の影響で傾きやすい。ブイが傾くと、音響測深機の傾斜により音波の反射距離が長くなるため、風が強く、波が高い日には実際よりも1割程度、波高を深く評価していた。

まとめと今後の課題：音響測深機により2m程度までの波高が精度よく観測できることがわかった。また、今回の実験で使用したブイと同程度のサイズのブイであれば、漁業関係者により、設置と回収ができることが確認できた。今回の実験では傾斜による補正を行わなかったが、傾斜計を搭載すれば、ブイの傾斜も考慮に入れた波高計測が可能である。今後は、音響測深機により観測されるノイズを適切に除去するとともに、多様な気象条件を対象として、リアルタイムに精度の高い波高観測ができるシステムの確立を目指す。
